# Evaluasi Struktur dan Manajemen Konstruksi Bangunan Pondok Pesantren: Studi Kasus Pesantren Skill Pasirian Yayasan Syech Tambuh, Lumajang, Jawa Timur

Vicky Wildan Yustisia<sup>1\*</sup>, Akyunul Jannah<sup>2</sup>, Andi Baso Mappaturi<sup>3</sup>

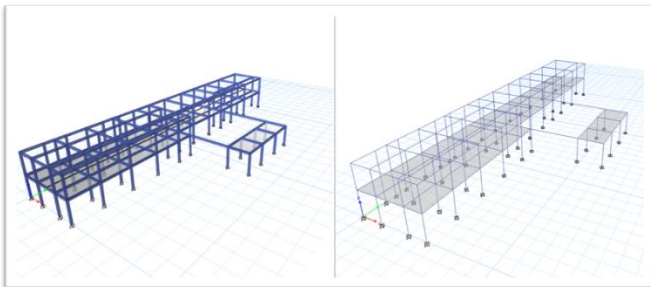
Gambar 1. Pemodelan Existing Struktur Pontren

Pemodelan struktur tiga dimensi menggunakan ETABS mengungkap perilaku struktural yang perlu mendapat perhatian serius. Konfigurasi dua massa berbeda yang tersambung rigid menunjukkan ketidaksesuaian kekakuan lateral, yang dikategorikan sebagai vertical irregularity berdasarkan SNI 1726:2019 (BSN, 2019). Kondisi ini berimplikasi pada keharusan analisis dinamis yang lebih komprehensif sesuai Tabel 12.3-2 SNI 1726:2019. Secara kualitatif, pemodelan mengindikasikan risiko pounding yang signifikan apabila gempa terjadi, mengingat kedua massa bergerak dengan frekuensi natural yang berbeda.

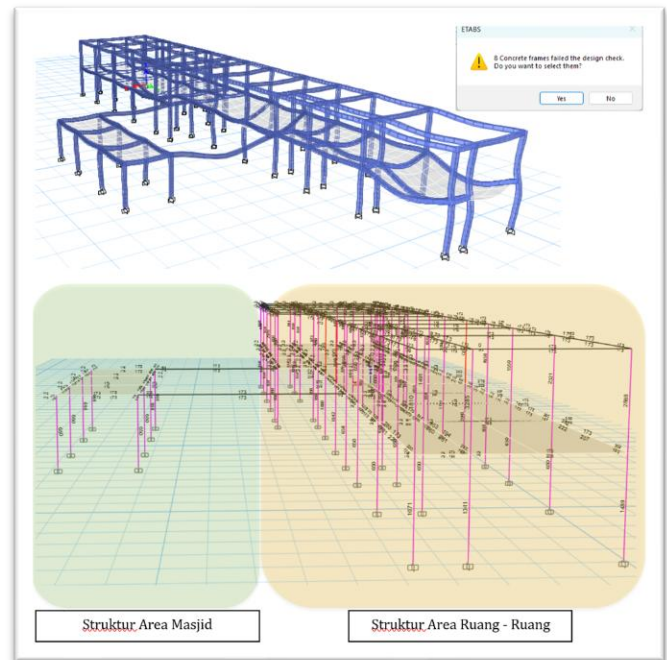
Gambar 2. Evaluasi Pemodelan Existing Struktur Pontren

Mengingat uji material belum dilakukan, analisis bersifat kualitatif-indikatif dengan asumsi material konservatif. Meskipun demikian, hasil pemodelan awal ini sudah cukup kuat sebagai dasar rekomendasi teknis kepada pihak pesantren. Kondisi ini sejalan dengan temuan FEMA (2015) bahwa bangunan-bangunan dengan konfigurasi tidak beraturan dan tanpa pemisahan struktur menunjukkan kerentanan yang lebih tinggi terhadap gempa dibandingkan bangunan dengan konfigurasi teratur.

Pada kegiatan ini, pemodelan analisis struktur difokuskan pada bangunan utama pondok pesantren Skill Syech Tambuh Lumajang dikarenakan bangunan tersebut adalah area utama semua kegiatan pondok. Pada area tersebut terdapat rencana pengembangan gedung yaitu penambahan ruang-ruang untuk mahad santri dan aula yang terhubung ke area masjid. Hal tersebut yang menjadi konsen utama dalam analisis awal sesuai kondisi ekisting bangunan, untuk mengetahui performa struktur awal dan potensi desain pengembangan sesuai kebutuhan yang direncanakan.

Berdasarkan temuan lapangan dan hasil pemodelan, rekomendasi teknis dirumuskan berdasarkan urgensi sebagai berikut. Prioritas tinggi (segera): (1) pembuatan separation joint antara bangunan masjid dan bangunan asrama/kelas, berupa celah  $\pm 5$  cm dari pondasi hingga atap, diisi sealant elastis, dilengkapi cover plate aluminium dan waterstop, sesuai SNI 2847:2019 Pasal 10.11; (2) uji mutu material (hammer test/ultrasonic pulse velocity untuk beton; rebar scanner untuk tulangan; uji sondir/SPT untuk tanah); (3) perbaikan drainase dan aplikasi waterproofing pada atap dak yang bocor.
